エコジオ工法で築造された柱状碎石補強体の長さが地盤の支持力に及ぼす影響

締め固め碎石杭 支持力 平板载荷試験

The effects of the length of gravel pillar on the bearing capacity of the ground reinforced by gravel pillars named the ECOGEO

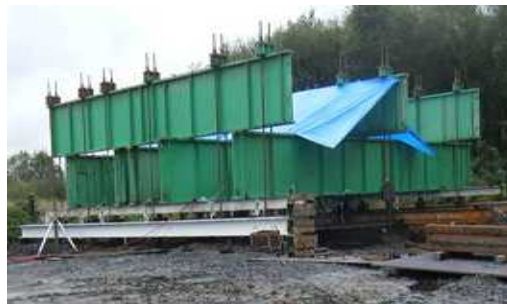
写真-1 载荷試験実施状況

の長さは着底層(N>3程度)まで補強するケースを最大長とし、1~5mの間で設定した。また、比較のため、無補強地盤への载荷試験も併せて実施した。なお、補強対象層の土質は、いずれの試験地においても粘性土地盤であった。写真-1に载荷試験実施状況を示す。

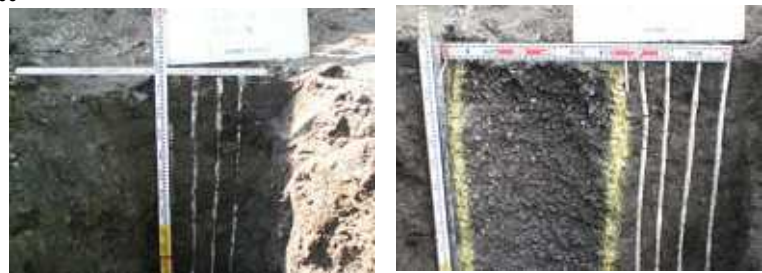
写真-2 載荷試験後の地盤状況

図-6に、無補強地盤と補強地盤での側方ひずみの深度分布（パイプひずみ計で計測）を示す。また、写真-2に、載荷試験後の載荷板周辺部の地盤変位状態を確認した写真を示す。図-6から、パイプのたわみが著しい深度（ひずみが大きい深度）は、無補強地盤でGL-100~150cm、補強地盤で地表面からGL-50cmであることが分かる。また、写真-2から、補強体端から100mm離れた位置の地盤は、無補強地盤では目視で確認可能な変状は認められないが、補強地盤では、補強体頭部付近が側方に変位したことが分かる。

(i)無補強地盤 (ii)補強地盤

以上の結果から、柱状碎石補強体が載荷時に影響を受ける箇所は載荷面から-1mの範囲程度であり、かつ、補強体長が2m以上であれば補強体長は支持力に寄与しないことが分かった。これは、柱状碎石補強体の支持力発現機構が、一般的な地盤の支持力モデル³⁾（塑性くさびが形成され、それに接する地盤が外側に押し出される）に準じている事を示していると考えられる。
